أثر التغيرات المناخية في التراث المادي بمدينة تريم

The Impact of Climate Change on the Material Heritage in the City of Tarim

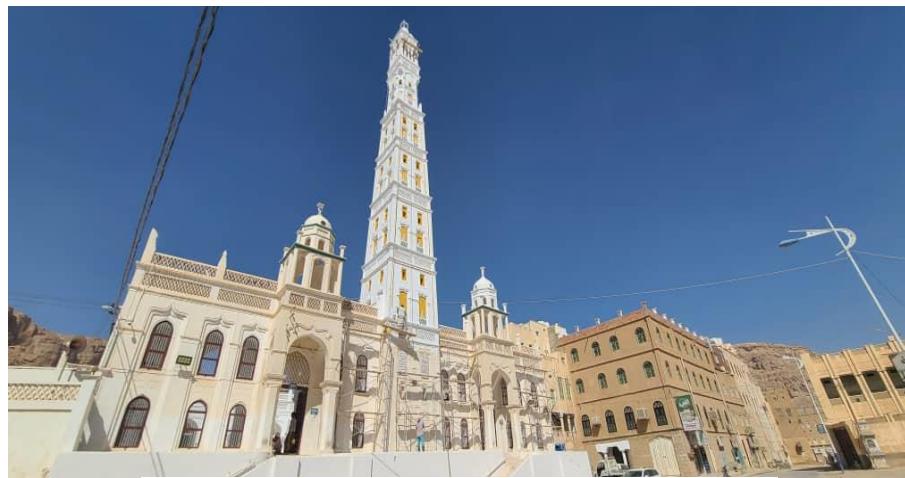
شكل رقم (2) صورة ويظهر فيها مسجد المحضار في أثناء الترميم وتجديد الطلاء . توثيق الباحث 2025م

يحرص النّظار والقائمون على مسجد المحضار على إجراء صيانة دوريّة لمواجهة الآثار الناجمة عن العوامل المناخية المختلفة، من أمطار ورياح وعواصف ترابيّة، وتشمل هذه الصيانة أعمال تجديد الطلاء الكلاسي (رشّ النورة)؛ للحفاظ على بياض الجدران وحمايتها من الرطوبة، وتتجدد الألوان المنتشرة في المسجد، إضافةً إلى سُد الشقوق والثغرات التي قد تظهر في الجدران أو المثلثة، فضلاً عن معالجة مظاهر الرطوبة في التربة المحيطة بالمسجد أو في أساساته، وقد أسهمت تلك التدخلات الوقائية في الحفاظ على المبني ونمطه المعماري الأصيل⁽¹⁸⁾.

- (18) انظر شكل رقم (2).
- (19) وكانت ثمة عوامل متداخلة قد أسهمت في تلك المشكلة، منها تسرب مياه الصرف الصحي في التربية المحيطة بالمسجد. إضافة إلى الرصف الحجري قد أفسد في حبس تنفس التربية. لقاء شخصي مع المهندس محمد مصبياح، 20 سبتمبر 2025م.

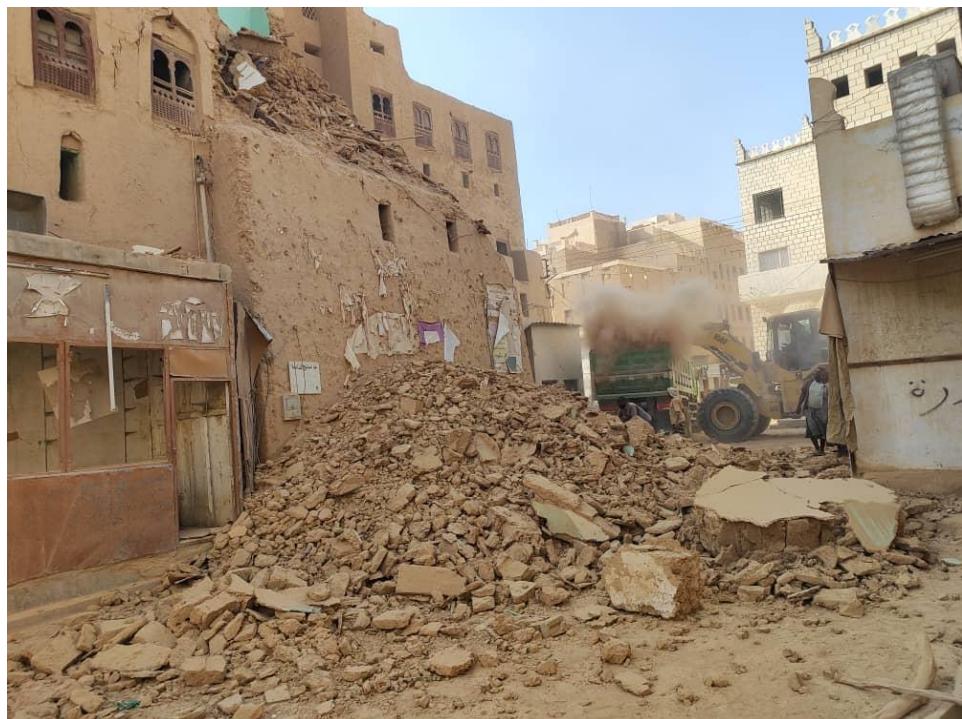
شكل رقم (3) صورة ويظهر بيت الخديد التاريخي بسوق تريم لحظة إزالته بعد أن أصبح مهدد بالسقوط في إثر أمطار عام 2025م

و خاصة في واجهته الغربية، غير أن تكرار العوامل المناخية القاسية أدى في السنوات الأخيرة إلى تفاقم الأضرار⁽³⁸⁾، الأمر الذي استدعي تدخلًا عاجلاً من الجهات المختصة.

وممّا يؤسف له أنّ المشاورات مع خبراء العمارة الطينية رأت أنّ حجم التصدعات بلغ درجة خطيرة تهدّد حياة المأرين ورؤاد السوق، وكذلك ساكني البيوت والمحلات المجاورة، ما اضطرّ السلطات إلى اتخاذ قرار إزالة المبني كاملاً، وتمّت (خلال أيام إعداد البحث) عملية الإزالة النهائية لبيت آل الخديـد⁽³⁹⁾، وهو إجراء مؤلم من الناحية التراثية؛ إذ لم يقتصر الضرر على فقدان المبني ذاته، بل امتدّ أثره إلى السوق التاريخي المجاور بما يحويه من حوانـيات تقليدية، ومرـاكـز بيع المنتجات المحلية، كالـمـكـسـراتـ، والـمـلـابـسـ الشـعـبـيـةـ، وغـيرـ ذـلـكـ. إنـ انهـيـارـ ذلكـ الـبـيـتـ التقـليـديـ لمـ يـكـنـ حدـثـ مـعـزـولاـ، بلـ مـثـلـ حلـقةـ فيـ سـلـسلـةـ أوـسـعـ منـ التـحـديـاتـ الـتـيـ تـواـجـهـهاـ الـبـيـوـتـ الطـيـنـيـةـ التـارـيـخـيـةـ فيـ تـرـيمـ.

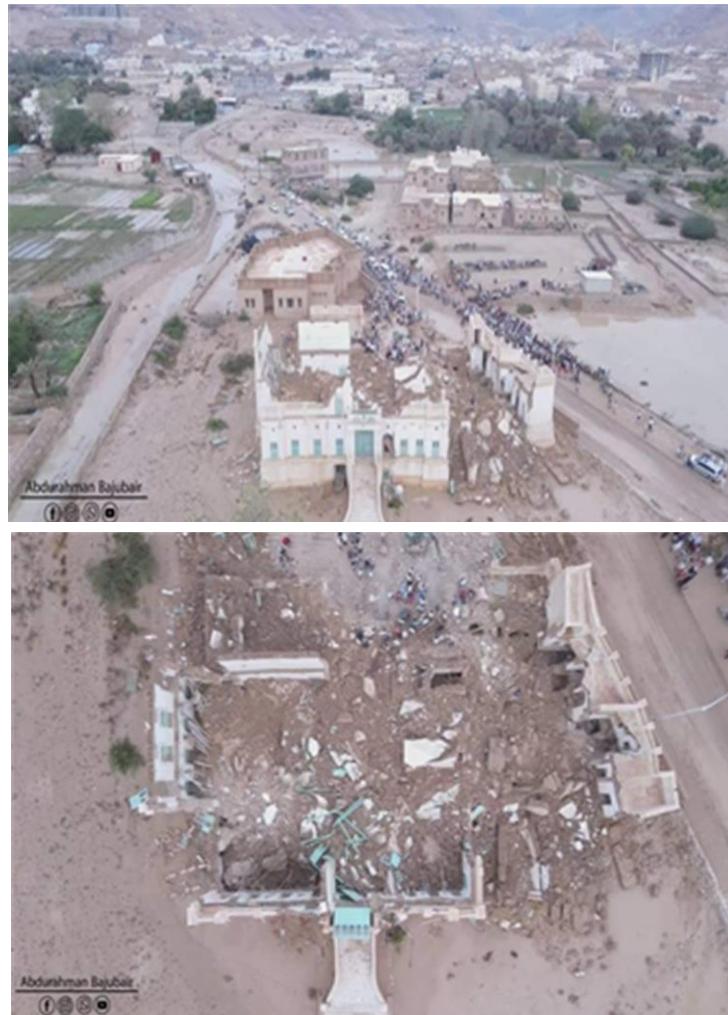
شكل رقم (4) صورة ويظهر فيها قصر الشاعر حداد بن حسن الكاف بعد انهياره بشكل كامل أثر فيضانات الشبيكة عام 2021م تصوير درون: عبد الرحمن باجبر

كما توفي في تلك الحادثة حارس القصر، الذي قضى نحبه تحت الانقاض. وقد خسرت تريم إحدى التحف المعمارية الفريدة، التي كان من المفترض أن يتحول القصر إلى مركز ثقافي يضم أجنحة تخص الشاعر حداد بن حسن ومعارض لحياته وإسهاماته الفنية.

وقد ابتدى الشاعر حداد بن حسن لنفسه قصراً في عيده، وكانت عيده متنفساً ومصيفاً لعدد من الأسر، ويبدو أن حداد قد أراد أن يتبع عن المدينة للقرن لهوايته الفنية، وكان القصر ثحفة معمارية فريدة، يتكون من طوابق عدّة، به الكثير من الزخارف والتفصيل الجصية، وقد بقي القصر شامخاً بعد وفاة حداد بن حسن المبكرة، وواجه الكثير من الإهمال وغياب الصيانة، حتى كانت الكارثة في مايو من عام 2021م (كارثة الشبيكة)⁽⁴⁶⁾ حين هطلت على تريم أمطار غزيرة نزلت في إثراها سيل كبيرة، دمرت الكثير من المباني، كان من بينها قصر حداد بن حسن، حيث حاصرت السيول القصر من جميع الجهات، وارتفع منسوب الماء حتى دخل إلى القصر، وبعد ساعات من الصمود انهار القصر جميعه⁽⁴⁷⁾.
