إعادة تأهيل الحصون الأثرية المعمارية بوادي المهدىين - حضرموت - اليمن

(حصن وادي العلى: دراسة تطبيقية)

عمر سالم المهدى*

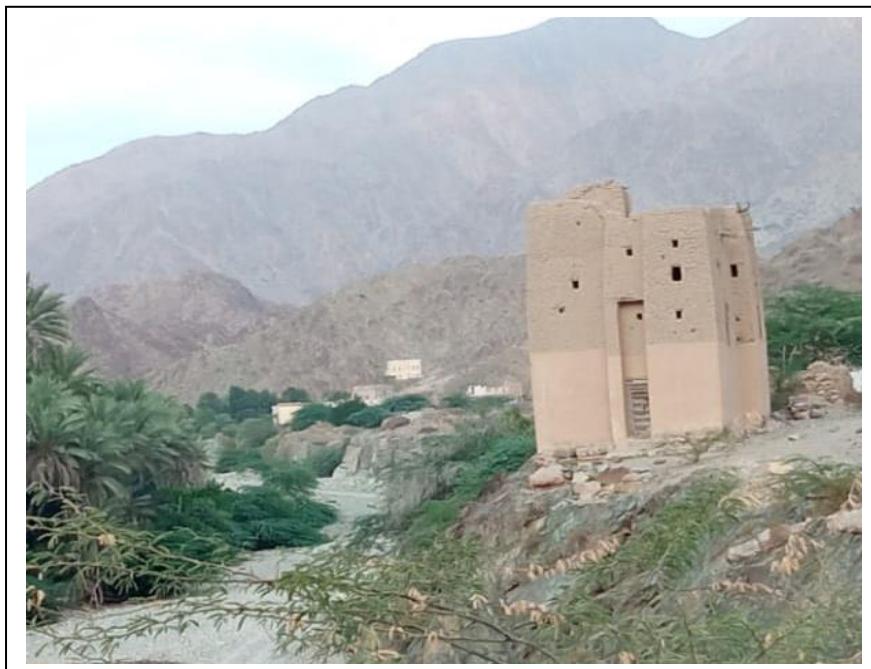
صورة رقم (1) حصن وادي العلى الأثري بوادي المحبين

يُشكّل حصن وادي العلى محور هذه الدراسة التطبيقية؛ نظراً لموقعه الاستراتيجي وأهميته التاريخية والمعمارية. يقع الحصن عند مدخل الوادي، على مرتفع عالٍ، يُشرف على مجاري الوادي بمسافة تقدر بحوالي (150) متراً، مما يمنّه قدرة على المراقبة من اتجاهات متعددة، كالاتجاه الشرقي والجنوبي والغربي:

شيد الحصن تاريخياً لأغراض دفاعية بحثة؛ ليوفر حماية حصينة ضد النزاعات المسلحة القبلية التي كانت سائدة آنذاك. يُعد من أقدم الحصون في المنطقة، وقد خضع لعملية إعادة تأهيل أو صيانة الأخيرة في عام 1988م. تعود ملكية الحصن حالياً لدار البابحيث، إحدى قبائل المحبين، التي كانت

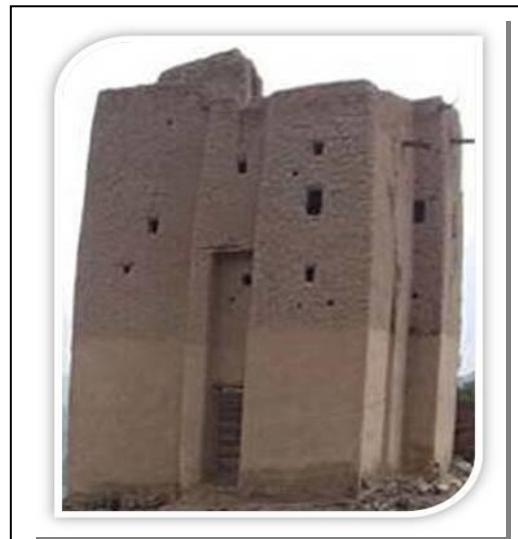
صورة رقم (1) الواجهة الغربية - بوابة حصن
وادي العلى

3-1-1: السدة/ الباب الخشبي: البوابة الرئيسية للمبني مصنوعة من أخشاب شجر "السدر" القوية والمرصعة بكل نحاسية مدبة الرأس، التي يُنحت في واجهتها أشكال ورسومات مختلفة، والباب الرئيس يبلغ ارتفاعه حوالي متراً ونصف المتر (2.5)، وحجم الباب يبلغ (1×8) أمتار، بحيث يناسب ضخامة المبني، وتطل عليه فتحة للاستطاع من الأعلى، أما الأبواب الداخلية فهي مصنوعة أيضاً من الخشب، تختلف من حيث السمك والنوعية عن الباب الرئيس.

3-1-3: السُّلم: وهو مدخل الحصن من الجهة الغربية، ويسمى سُلَّماً أو درجاً داخلياً، مبني من مدر الطين، يوزع على كل الغرف في الحصن، كما تقع فتحات صغيرة فوق الباب الرئيس الواسع على طول الدرج من أسفل إلى أعلى، يسمح بنفاذ أكبر كمية من الضوء، أي تسمح بانعكاس الضوء على كامل السُّلم.

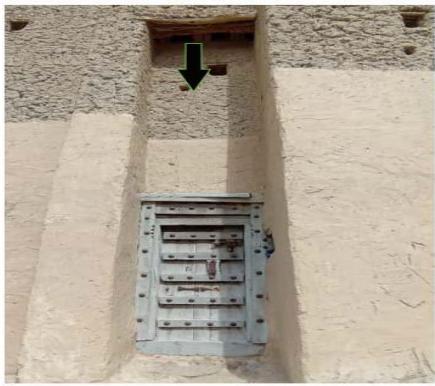
صورة رقم (6) شباك الاستطلاع فوق باب الحصن (الخارجي)

- 3-1-3: حجرات الاستطاع ومشاوف البنادق:** يتذكر فوق البوابة الرئيسية للحصن شيئاً للاستطاع (انظر إلى الاسقاطات في الملحق رقم 7، 8)، وفي جميع الغرف فتحات متعددة الاتجاهات للاستطاع، وإطلاق الرصاص على العدو من مختلف الاتجاهات، والذي قد يوجد في الطرق المقابلة للحصن.

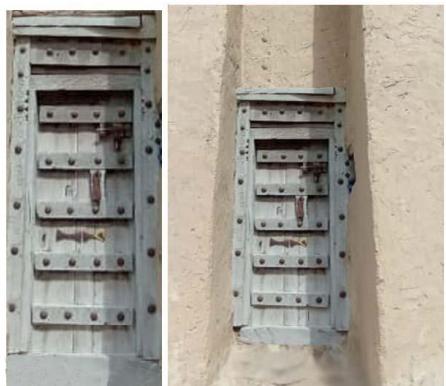
صورة رقم (5) قليد المفتاح وباب الحصن (الخارجي)

3-1-2: قليد/ مفتاح الباب الخشبي: وهو مصنوع من الخشب، ومهماً إغلاق الباب الخشبي من الداخل للتأمين. (انظر إلى الملحق صورة رقم 5).

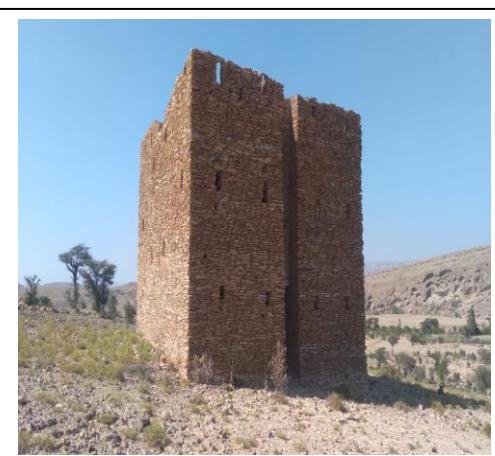
صورة رقم (7) حصن الظهار لقبيلة المهدىين

المعلومات إلى وجود دار ثامنة من القبيلة تقطن في شرج علي بن سالم بحريضة. انظر الصورة رقم (7) في الملحق.

1-3: حصن الظهراء: يتميز هذا الحصن بأنه أحد الحصون القيمة المبنية من لبِن الطين والقرف والحجر. يُعرف الحصن بمتانته وصمود بنائه العمراني إلى الآن، ويقع في الجهة الغربية لوادي المهدى على هضبة جبلية مرتفعة، تطل على روافد أودية مائية وشعاب، تُعرف بـ"الظهراء". أنشئ هذا الحصن تاريخياً لغرض حماية قبيلة المهدى بجميع خوازها التي تتكون من سبع ديار: دار آل بابحيث، دار آل مهادية، ودار آل باعوض (التي تضم آل باعيبة، آل بوبار، آل باقشاع، آل باضبعان، آل باجحلان). تم تقسيم الحصن بين هذه الديار على نظام "الأخمساس"، ليشمل آل بابحيث، باعقل، آل بامهدي، آل باجحلان، وأل باعوض. تُشير
